# Blagoslov obnovitvenih del župnijske cerkve sv. Antona Puščavnika na Brezovici

žegnanjska nedelja, 6. oktober 2019

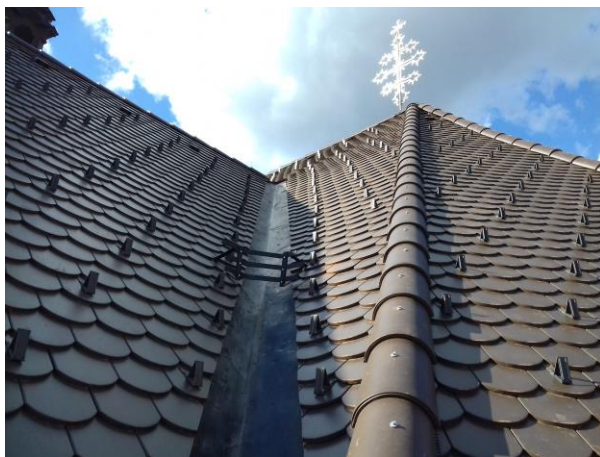
V letu 2019 so od 25. februarja do 9. marca potekala dela na cerkveni strehi. Nova strešna kritina je engobiran opečnat bobrovec v rjavi barvi. Pri obnovi strehe so zamenjali tudi nekaj strešnih letev, večina pa jih je še v dobrem stanju.

Nova cerkvena streha ima prezračevanje po vsej

dolžini in točkovne snegolove od slemena do kapa. Na novo je saniran tudi del bakrene strehe ob zvoniku, kjer so dodatno nameščeni linijski snegolovi in zadrževalci ledenih plošč. Na novo je prekrita tudi stara mrliška vežica na pokopališču.

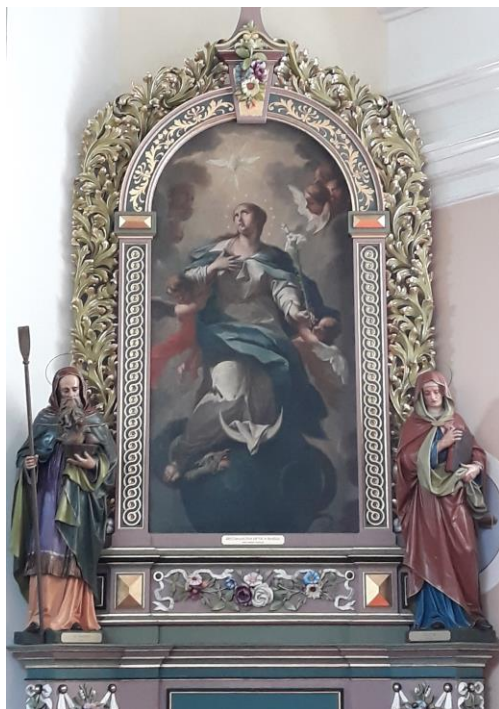
Letos je bil restavriran še desni sprednji stranski oltar. Postavljen je bil na začetku junija 2019. Obe oltarni sliki sta bili restavrirani že pred leti in prav tako tudi vsi štirje oltarni kipi. Na novo je restavriran in pozlačen rezbarsko bogat okvir oltarnih slik.

Odkrite so prvotne barve okrasnih rož in angelov. Arhitektura oltarja pod menzo je marmorirana.

Po končani obnovi in postavitvi oltarjev je bila narejena tudi osvetlitev.

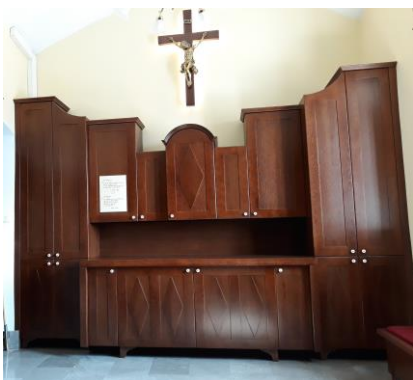
Po veliki noči, konec aprila 2019, sta bila na novo prepleškana zakristija in njeno preddverje. V začetku maja je bilo v zakristiji in preddverju narejeno novo pohištvo. Oprema je iz hrastovega lesa, enake barve kot spovednici in orgle. Glavna zakristijska omara ima v osrednjem delu polkrožni zaključek, nad katerim je križ. Leva in desna stran se v kotih dvigata višje, da v celoti pokrijeta

električne inštalacije, ki so v omari. Mašni plašči v omarah bodisi visijo bodisi so položeni.
